I pini di Viale Ceccarini a Riccione

Fotografie: dicembre 2012

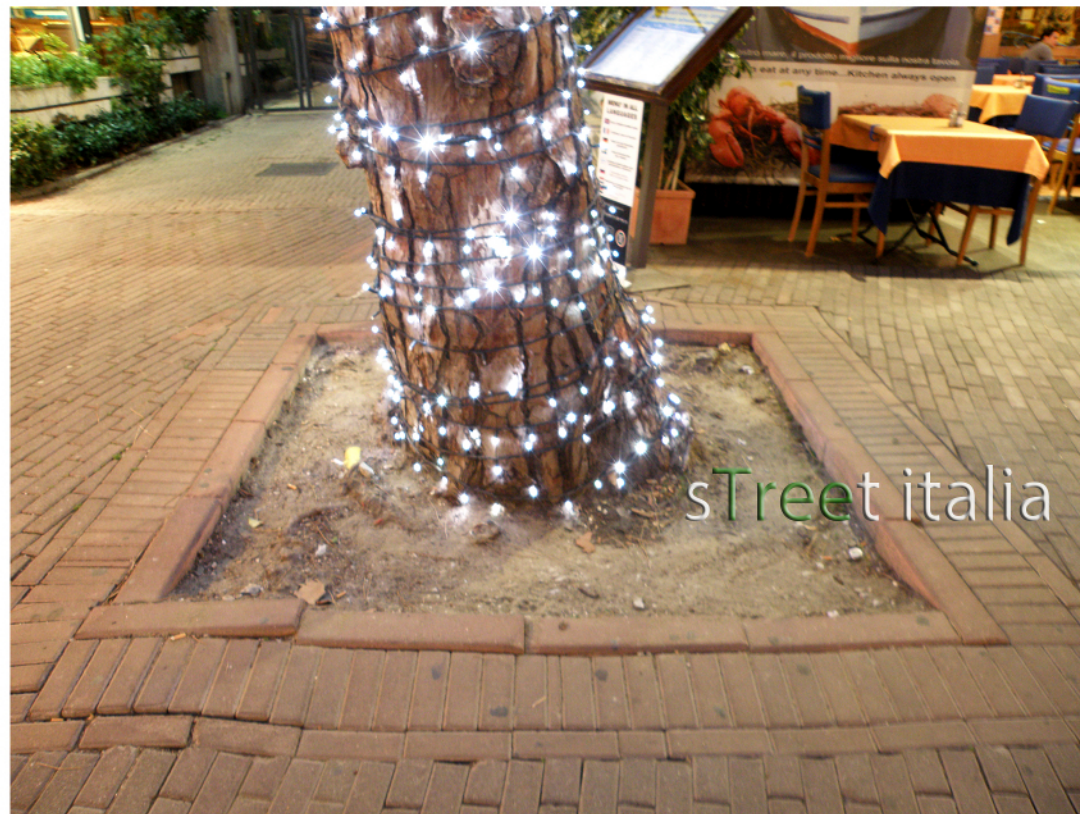
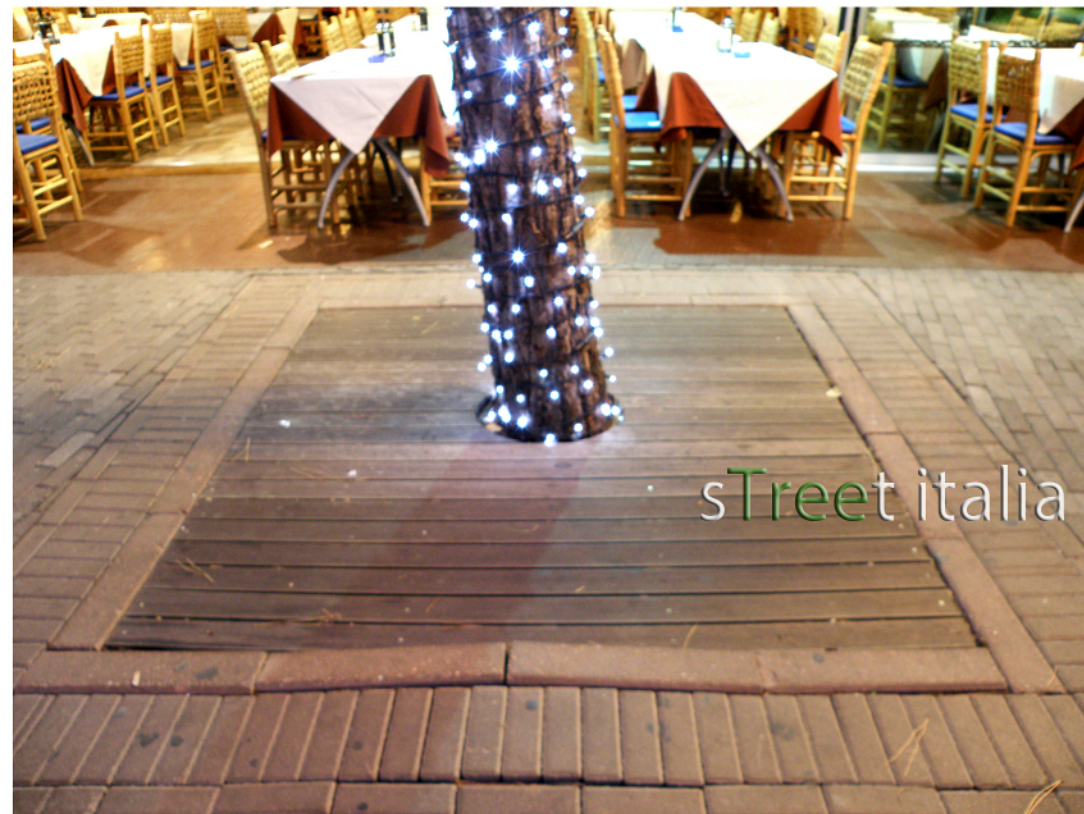
Alterazioni alle pavimentazioni dovute all'apparato radicale di *Pinus pinea* L..

Nella seconda foto in seguito alla sistemazione del tornello, si nota come l'apparato radicale stia già ricominciando a smuovere la pavimentazione.

L'apparato radicale di questa specie botanica è fascicolato, per questo motivo le radici si muovono molto in superficie e causano questi problemi nel 90% dei casi!

Attenzione quindi a scegliere la specie corretta!
